VIVIENDA DE POSGUERRA EN ESPAÑA

POST WAR HOUSING IN SPAIN

LA REHABILITACIÓN COMO HERRAMIENTA PARA UNA ARQUITECTURA MÁS SOSTENIBLE

O. POMBO(*), J. NEILA(*), B. RIVELA(**)

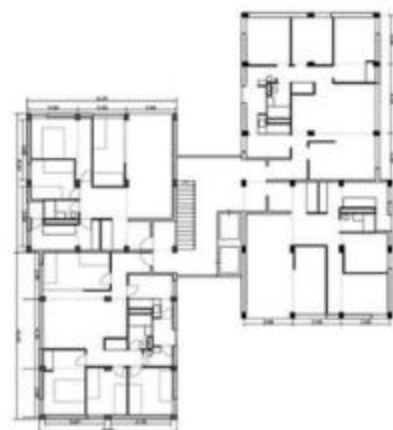
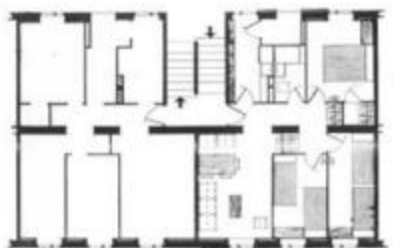
FIGURA 1.
Tipologías de
viviendas en la
Unidad Veci-
nal Ntra. Sra.
de Lourdes,
Batán (1955-
63). SAINZ DE
OIZA, ROMANÍ,
SIERRA Y MIL-
LONSKI [7].

Planta de torre. Tipos C y D

Alzado sur. Vivienda tipo B

Planta 3 dormitorios. Vivienda tipo A

Planta 4 dormitorios. Vivienda tipo B

falta de recursos y la situación de la época, puede afirmarse que las viviendas de los años 50 están muy bien resueltas (Figura 1).

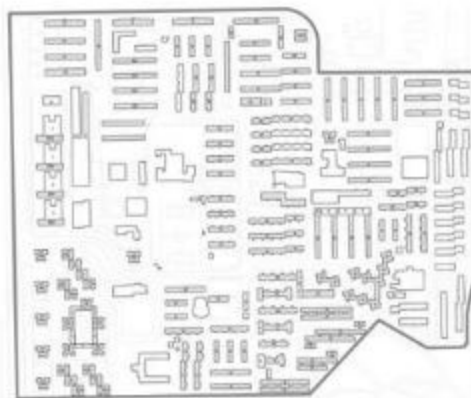
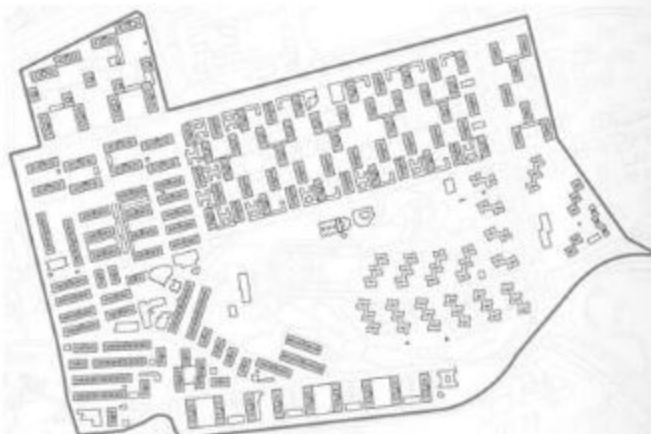
FIGURA 2.
DISEÑO URBANO
Y TIPOLOGÍA DE
BARRIOS DE PROMOCIÓN PÚBLICA
Y PRIVADA.

San Cristóbal de los Ángeles. Barrio de promoción pública (1958-1967).

Barrio del Pilar / Conjunto Altamira / Conjunto Iberia. Barrio de promoción privada (1960-1975).

Las tipologías encontradas en los barrios de promoción pública son muy diversas. Predomina el bloque lineal de doble crujía de 3, 4 y 5 plantas, pero también se dan bloques de cuatro o cinco crujías de 5 a 12 plantas, bloques de doble crujía en dúplex con galería, de 5 a 12 plantas, bloques en forma de T y L, en general adosados, de diversas alturas, viviendas unifamiliares con jardín, adosados en hilera, de una o dos plantas y, por último, torres en H de 9 a 12 plantas, adosados o exentas. En los barrios de promoción privada predomina también el bloque abierto y las supermanzanas, pero a diferencia de las anteriores, se alcanzan densidades muy altas. Predominan, por tanto, las agrupaciones lineales o quebradas de bloques en "H" y torres en altura conectadas por sus vértices, que permiten construir un número de viviendas muy superior (Figura 2).
